# 2025 年底塔格拉克水电厂 #1 机组 A 级检修总结

新疆启强电力技术服务有限公司  
2026 年 7 月 2 日

1、机组检修简介

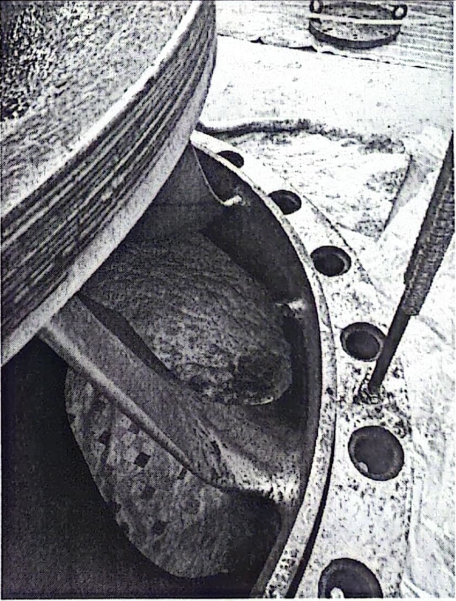
| 序号 | 隐患内容 | 隐患性质 | 是否治理 | 执行文件 | 责任人 | 备注 |
|---|---|---|---|---|---|---|
| 1 | 机组转轮磨损严重,出力不足且有叶片已掉落，造成机组振动大 | 效率降低 | 已更换机组转轮 | 检修文件包 | 胡红陵 | 缺陷已消除 |

| 序号 | 缺陷位置/缺陷描述<br>(下一上，左一右) | 缺陷照片 | 处理结果 |
|---|---|---|---|
| 1. | #1 机转轮磨损严重，叶片脱漏，机组出力严重不足并振动较大 | | 更换了新转轮，更换后机组出力达到设计出力，机组振动正常。 |

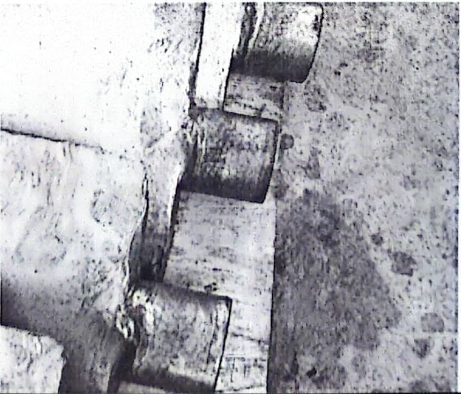
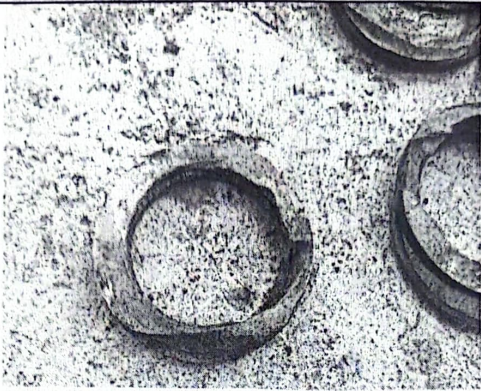
| 3 | 导叶抗磨环、导叶轴、下端轴套磨损严重,造成导叶套筒处往顶盖漏水严重。影响水导安全 | 外漏 | 对导叶轴采用镶嵌不锈钢套并焊接再上车床精加工的方式处理。对抗磨环与轴套采用换新的方式处理 | 检修文件包 | 龙文清 | 缺陷已消除 |

| 序号 | 缺陷位置/缺陷描述<br>(下一上，左一右) | 缺陷照片 | 处理结果 |
|---|---|---|---|
| 2. | 导叶轴磨损严重，与轴套间隙平均已达到 6mm 以上，漏水严重。导叶抗磨环与下轴套磨损严重，漏水严重 | | 对导叶轴采用镶嵌不锈钢套并焊接于上再精加工的方式处理，对抗磨环与下轴套采用换新的方式处理 |

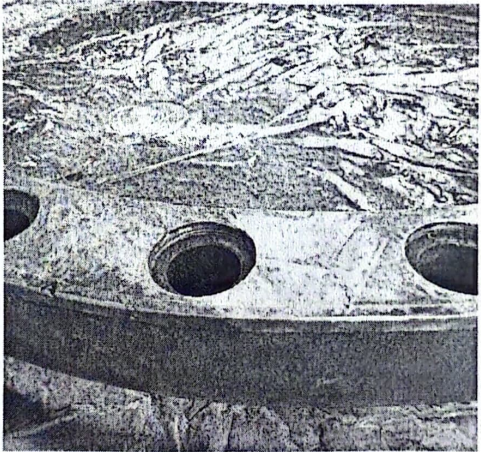
| 4 | 底环外圆直径过大,与座环不匹配,底环往座环安装时安装不到位,造成底环与顶盖之间间隙不平衡,引起导叶在特定位置卡住,导叶无法全开到位。 | | 采用将底环外圆直径车掉 1mm 的方式进行处理。 | | | |

| 序号 | 缺陷位置/缺陷描述<br>(下一上，左一右) | 缺陷照片 | 处理结果 |
|---|---|---|---|
| 3. | 底环外圆直径过大，与座环不匹配，底环往座环安装时安装不到位，造成底环与顶盖之间间隙不平衡，引起导叶在特定位置卡住，导叶无法全开到位。 | | 采用将底环外圆直径车掉 1mm 的方式进行处理。处理后底环与座环安装已经到位。 |

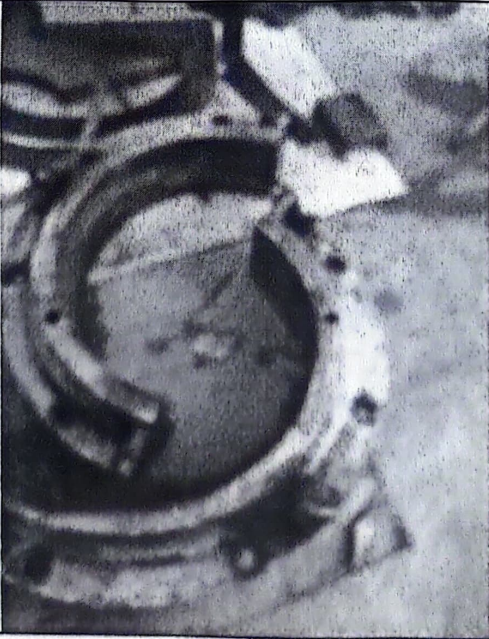
| 序号 | 专业 | 检修中发现的问题 | 采取的措施 | 完成情况 |
|---|---|---|---|---|
| 1 | 水机 | 多年运行造成水导瓦与水导轴颈间隙过大无法存油。造成水导瓦与水导轴颈之间干磨,水导瓦有轻微烧瓦现象 | 将水导轴瓦重新浇筑巴士合金层后精加工,到现场后再重新刮瓦处理 | 已重新浇筑巴士合金层并加工与刮瓦处理。 |

| 序号 | 缺陷位置/缺陷描述<br>(下一上，左一右) | 缺陷照片 | 处理结果 |
|---|---|---|---|
| 4. | 多年运行造成水导瓦与水导轴颈间隙过大无法存油。造成水导瓦与水导轴颈之间干磨，水导瓦有轻微烧瓦现象 | | 已采取将水导轴瓦重新浇筑巴士合金层后精加工，到现场后再重新刮瓦处理 |

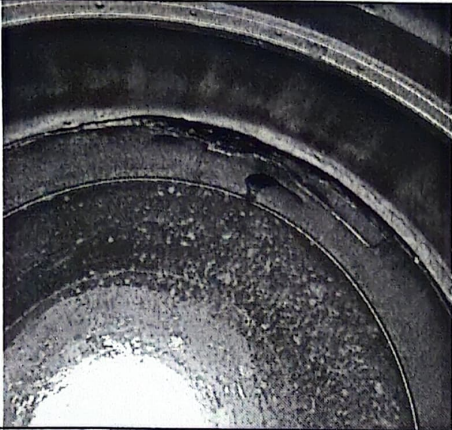
| 序号 | 专业 | 检修中发现的问题 | 采取的措施 | 完成情况 |
|---|---|---|---|---|
| 2 | 水机 | 尾水椎管钢板脱落,焊于其上的补气管跟着脱落,补气阀无法往尾水中补气。造成尾水中形成真空,引起机组振动过大 | 以钢板镶嵌并焊接的方式修补尾水椎管,并重新焊接补气管 | 修补并焊接补气管后,尾水补气已经正常 |

| 序号 | 缺陷位置/缺陷描述<br>(下—上, 左—右) | 缺陷照片 | 处理结果 |
|---|---|---|---|
| 5. | 尾水椎管钢板脱落, 焊于其上的补气管跟着脱落, 补气阀无法往尾水中补气。造成尾水中形成真空, 引起机组振动过大 | | 已重新加工制作新的不锈钢平压管更换, 并更改了连接方式为软连接。 |

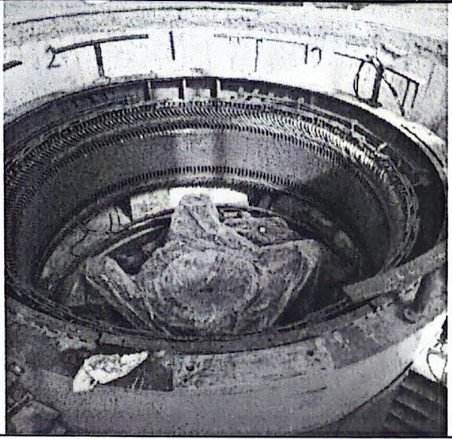
| 序号 | 专业 | 检修中发现的问题 | 采取的措施 | 完成情况 |
|---|---|---|---|---|
| 3 | 电气 | 发电机定子油泥与飞尘严重积累,造成定子通风孔堵塞。机组定子温度偏高。夏天高负荷时,定子温度过高右。对定子绝缘造成较大压力 | 对发电机定子于转子进行了清洗,重刷了定子绝缘漆。 | 经过对定子与转子进行清洗后,定子温度下降较多,满足夏天高负荷运行要求 |

| 序号 | 缺陷位置/缺陷描述<br>(下—上, 左—右) | 缺陷照片 | 处理结果 |
|---|---|---|---|
| 6. | 发电机定子积灰与油泥严重, 造成定子通风孔堵塞, 定子温度偏高, 定子绝缘压力较大。 | | 已经对发电机定子进行清洗, 并重新刷绝缘漆。定子平均温度降低明显, 满足夏天满负荷运行要求。 |
